SECURITE DES VOLS **FLUGSICHERHEIT**

1/02

**Landeunfall eines TIGER's in Meiringen
Accident d'un TIGER à l'atterrissage**

FACHPUBLIKATION FÜR DIE SCHWEIZER MILITÄRLUFTFAHRT
PUBLICATION DESTINEE A L'AVIATION MILITAIRE SUISSE

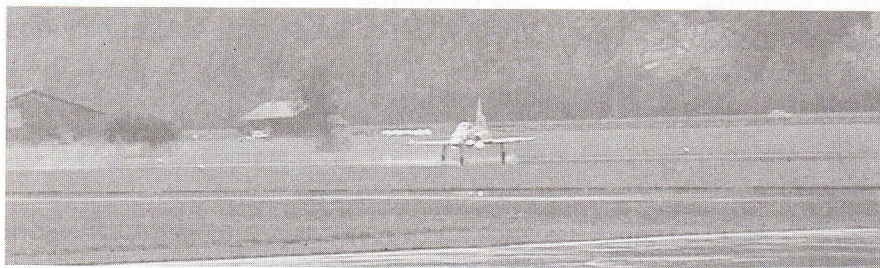
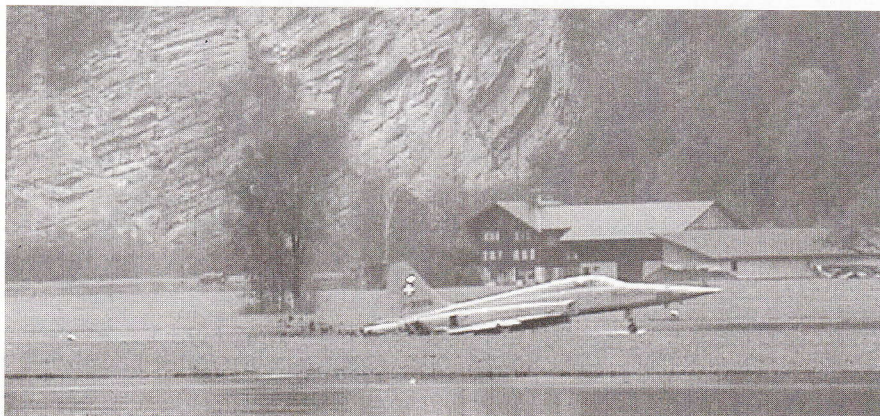
Das Flugzeug befand sich in einwandfreiem Zustand. Die Wartung und Bereitstellung erfolgten vorschriftsgemäss. Kein technischer Defekt hat in irgendeiner Weise den Unfall beeinflusst. Die Abnutzung der Pneu des Hauptfahrwerkes war links und rechts unterschiedlich. Wie weit dies unfallrelevant wurde, kann nicht abschliessend beurteilt werden.

- Die Wetterverhältnisse mit den starken Regenfällen
- Die Glitschigkeit der Landepiste nach der Reparatur
- Unkontrollierbares Schleudern, das durch Aquaplaning verursacht wurde
- Die Differenz in der Qualität der Pneu (Profiltiefe) des Hauptfahrwerkes.

- Bezüglich der Landepisten soll die allgemeine Problematik der Griffigkeit der neu geteerten Pisten bei grosser Regenintensität überprüft werden. Es sei abzuklären, ob allenfalls Massnahmen getroffen werden müssen, die die Griffigkeit bei "RWY flooded" verbessern würden (Pistenrillen).
- Beim TIGER sollten dieselben Normen wie beim MIRAGE eingeführt werden, so dass stets beide Pneu gleichzeitig ausgewechselt werden.

- Als Sofortmassnahme wurde durch den Flottenchef TIGER "die Technik bei der Landung auf nasser Piste" neu definiert und publiziert.
- Die Meldung des Pistenzustandes "runway flooded" soll die TIGER-Piloten dazu bringen, bei "stark überfluteter" Piste, während oder unmittelbar nach einem starken Regen, auf einem Ausweichflugplatz zu landen.

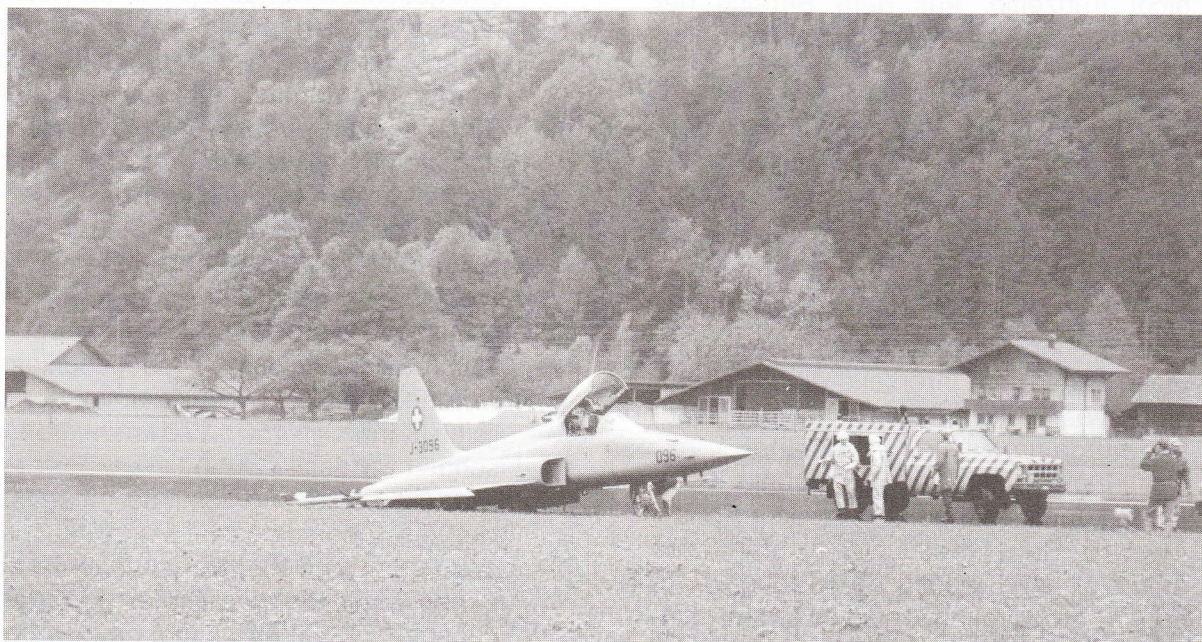
L'avion se trouvait en parfait état de vol. Son entretien et la préparation au vol ont été effectués conformément aux prescriptions. Aucune défektivité technique n'a influencé d'une manière quelconque le déroulement de l'accident. L'état d'usure des pneus du train principal gauche et droite était inégal. Il n'est pas possible de déterminer dans quelle mesure ce facteur se serait également ajouté aux principales causes probables de l'accident.

- Les conditions météo, avec de fortes pluies
- L'état glissant de la piste après réparation du tapis
- L'aquaplaning qui a entraîné une glissade incontrôlable de l'avion
- Une différence de l'épaisseur du profil des pneus du train principal.

- La question de la rugosité de la surface des nouveaux tapis bitumés lors de fortes pluies doit être réexaminée. Il faut déterminer s'il y a lieu de prendre des mesures permettant d'améliorer la rugosité lorsque les pistes sont inondées (rainurage).
- Les mêmes normes que pour le MIRAGE doivent être introduites pour le TIGER, soit l'échange toujours simultané des deux pneus du train principal.

- A titre de mesure immédiate, le chef de flotte TIGER a défini et publié une nouvelle "technique d'atterrissage sur piste mouillée"
- Lors de l'annonce "RWY flooded" et que la piste est trempée, pendant ou immédiatement après une forte pluie, les pilotes de TIGER doivent atterrir sur un aérodrome de dégagement.
